Oprava poškozené spojovací vodoteče mezi Obecním rybníkem a požární nádrží Štipoklasy.

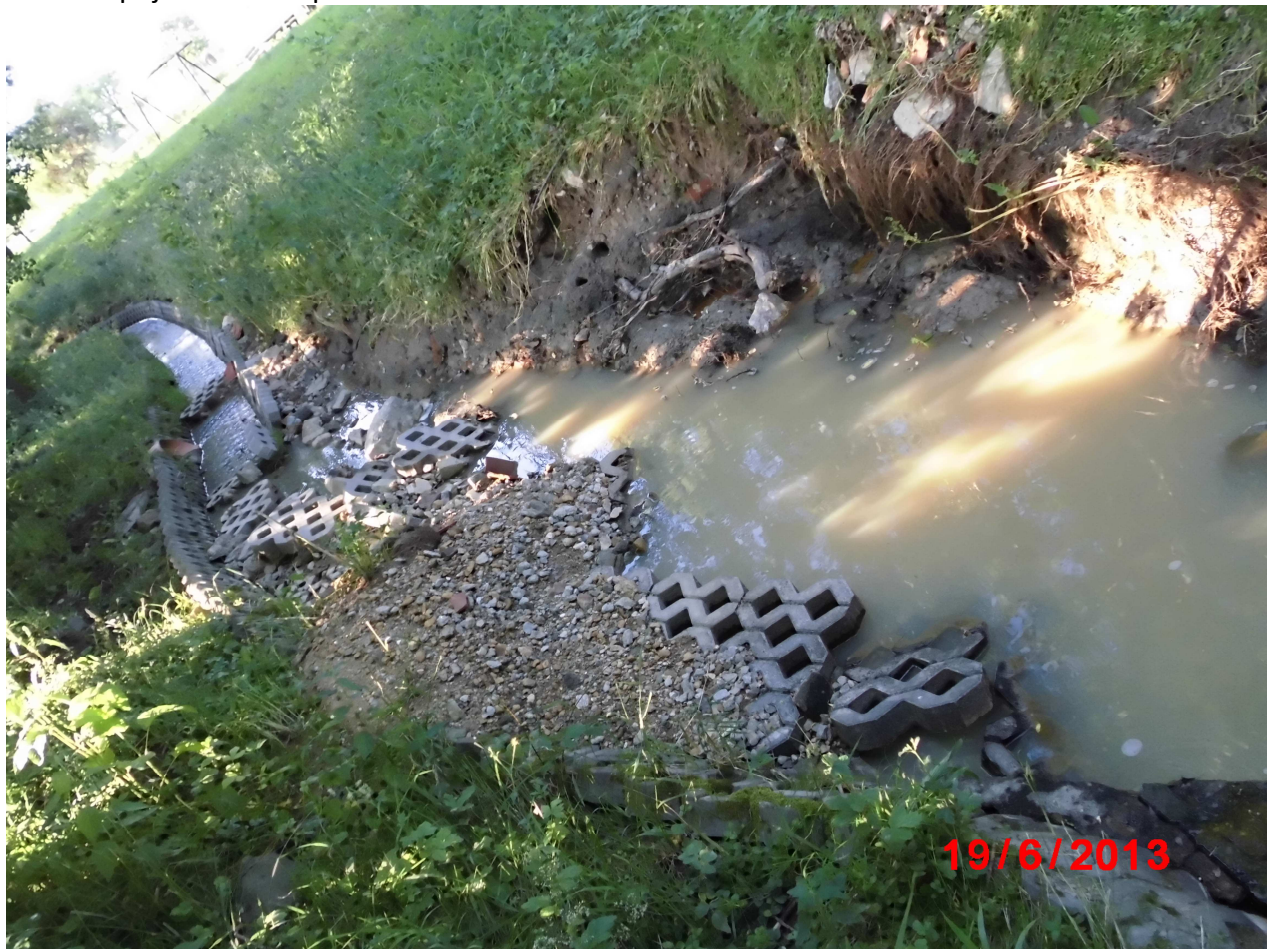
Velká voda v červnu 2013, která se stékala z okolních polí do Obecního rybníka a se následně valila spojovací stokou do požární nádrže hodně a cestou vše ničila. Nejhůře dopadla právě tato spojovací vodoteč, kde bylo zcela zničené koryto a stěny z betonových tvarovek.

Poničení spojovací stoka po velké vodě

Poškozené dno a stěny byly odbagrovány a do betonového lože se uložily nepoškozené zatravnovací betonové prvky, které se doplnily o nové. Hrdlo vtoku bylo vybetonováno s kamenným proložením. Celá stoka byla rozšířena, zpevněna a dále již případné přívaly vody vydrží.

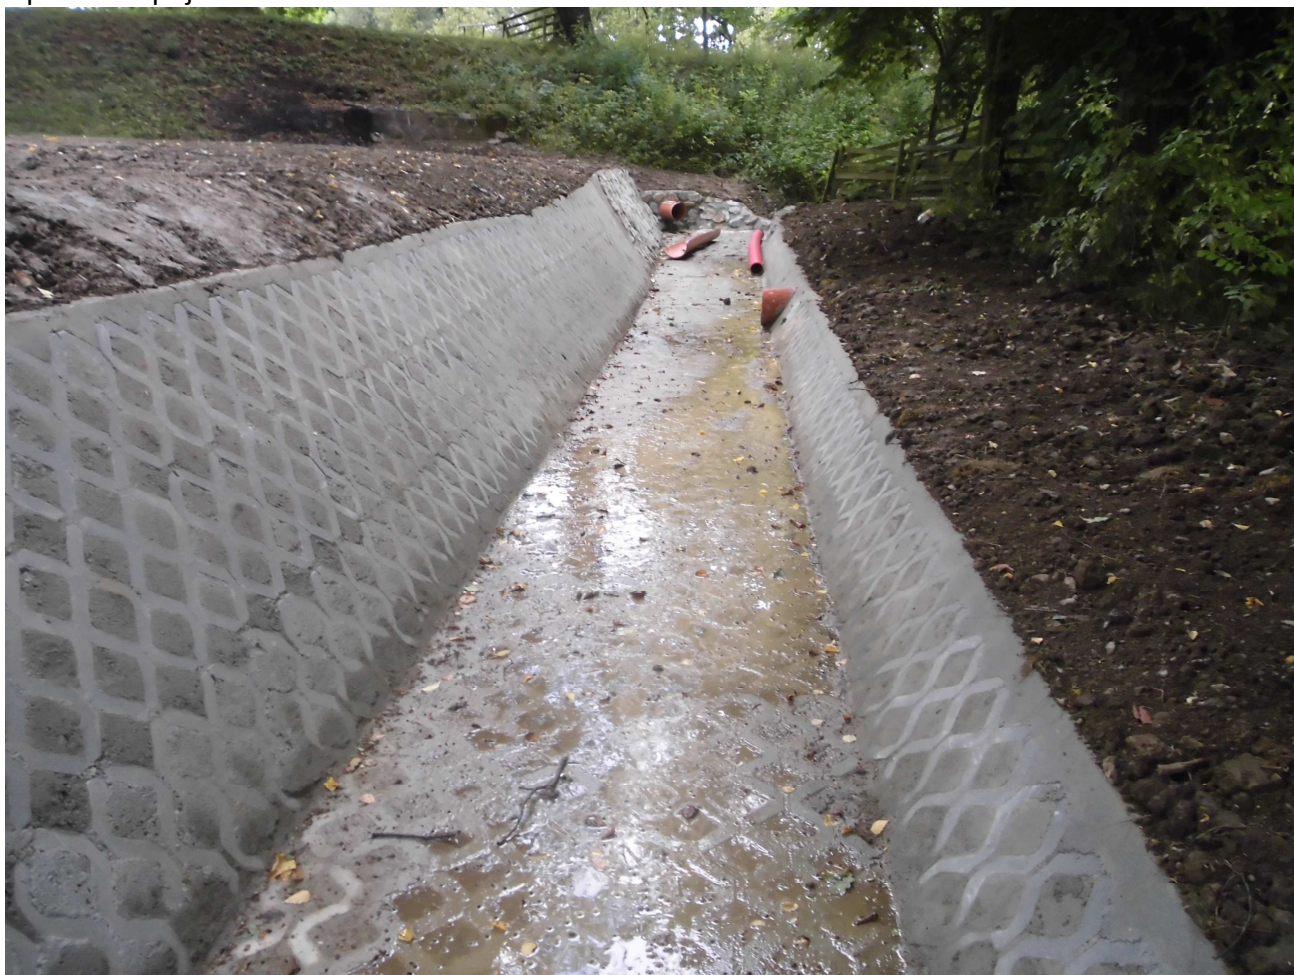
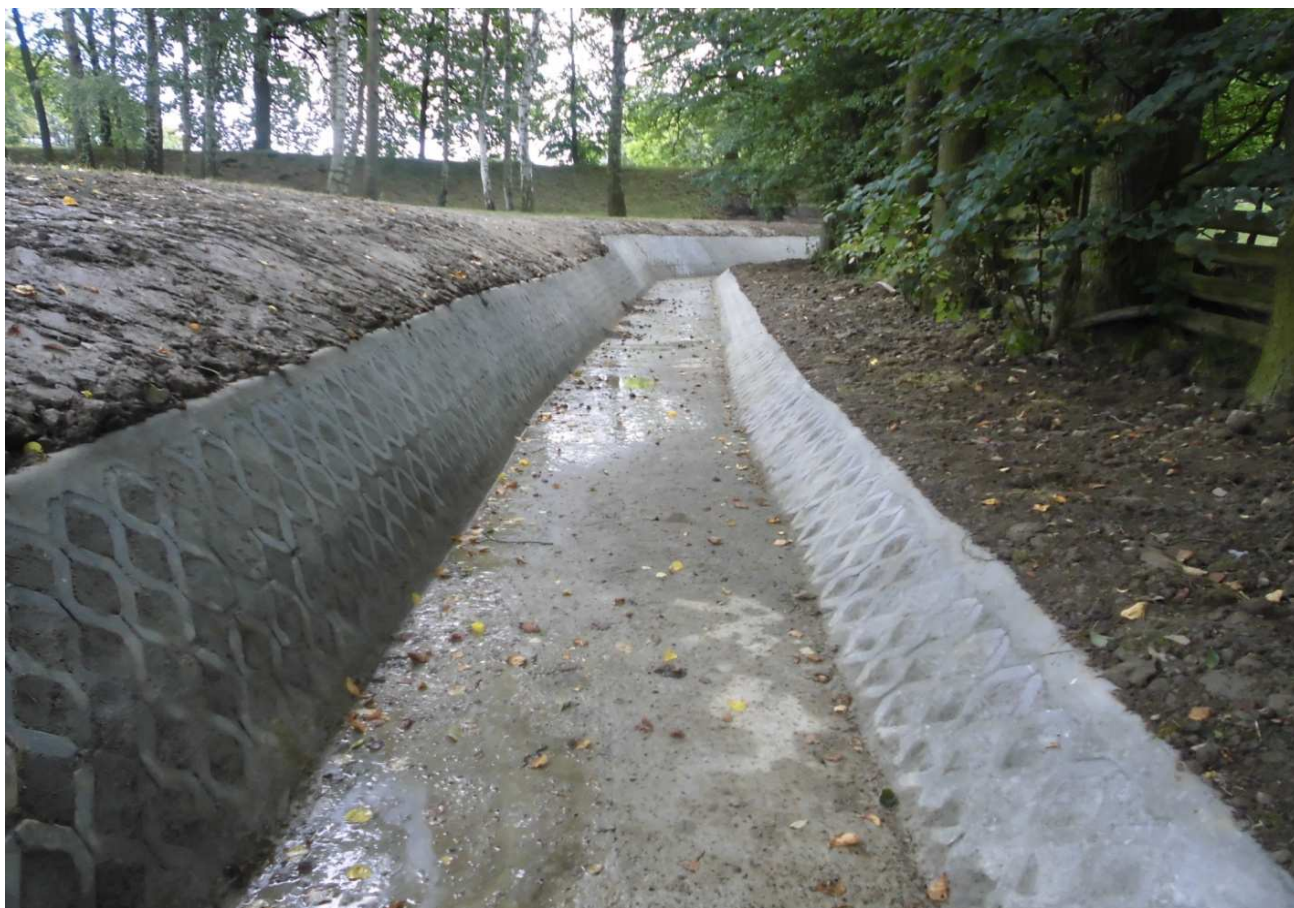
Opravená spojovací stoka
